**Verkennend bodem- en
asbestonderzoek Loopuytpark
17 en 19 te Julianadorp**

Oprichtgever : Lidl Nederland GmbH
Postbus 4024
1620 HA ZWAAG

Projectnummer : 20140410-035

Datum : 22 augustus 2016

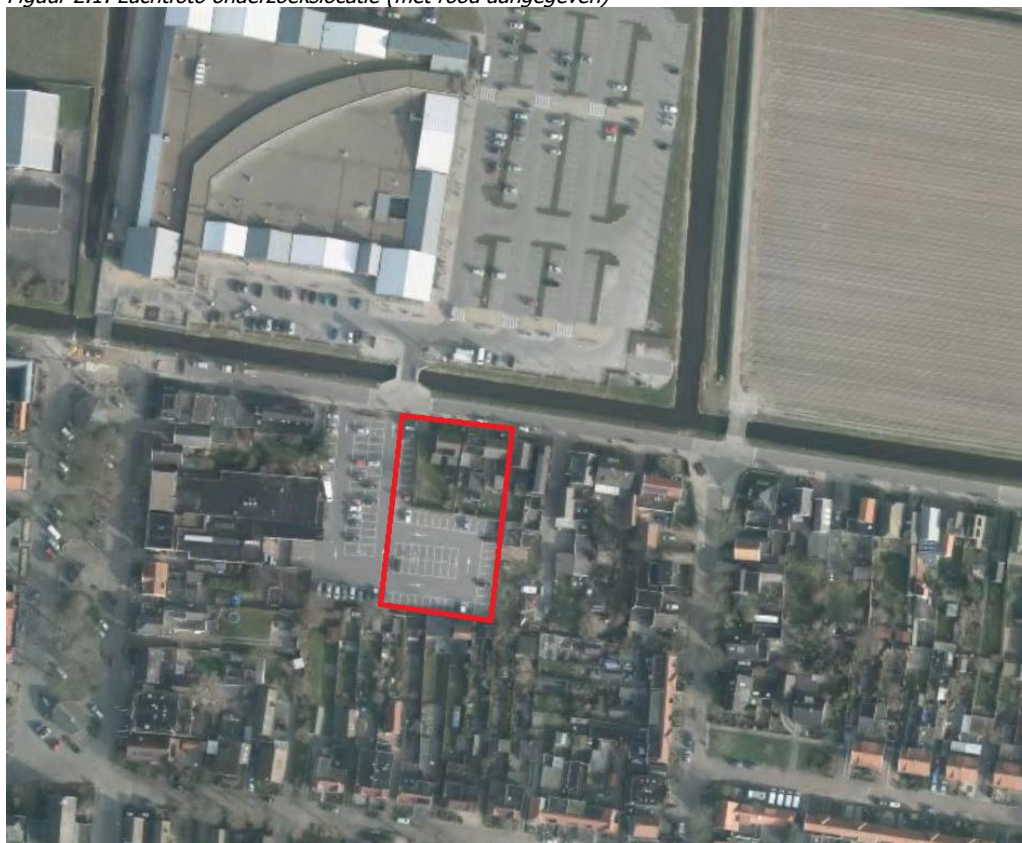
Figuur 2.1: Luchtfoto onderzoekslocatie (met rood aangegeven)

De bebouwing op de locatie bestaat uit een drietal woningen en hebben een oppervlakte van circa 180 m². Inpandig is een betonvloer aanwezig, het onbebouwde deel is ingebruik als tuin. De woningen dateren uit 1920. Het parkeerterrein is verhard met asfalt. Het parkeerterrein is na 2010 gerealiseerd en daarmee niet verdacht op teerhoudend asfalt.

Tijdens de terreininspectie zijn aan het oppervlak van de locatie geen indicaties verkregen die in verband kunnen worden gebracht met een mogelijke verontreiniging van de bodem.
