Verkennd bodemonderzoek Rijksweg 109 te Julianadorp

Oprachtgever : Arom
Contactpersoon : Dhr. Q.W.J. de Ruijter
Adres : Oud Brandevoort 12
Postcode & plaats : 5706 NE Helmond

Rapportnummer : MT.15308

Groenlo, 18 september 2015

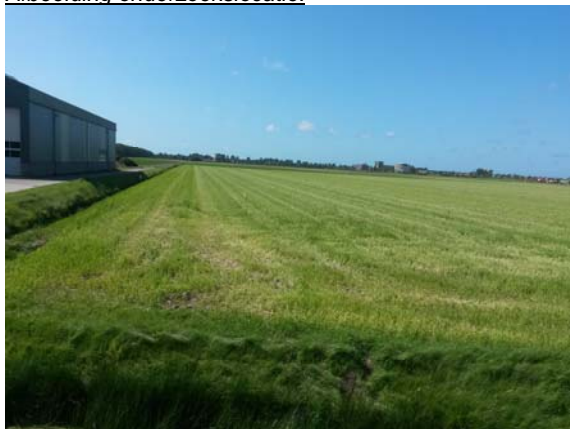
Afbeelding onderzoekslocatie:

De onderzoekslocatie bevindt zich in het buitengebied van Julianadorp. De onderzoekslocatie is in de huidige situatie in gebruik als weiland en bevindt zich ten noorden van bloembollenkwekerij Firma M.C. Zonneveld en Zoon. De initiatiefnemer is voornemens nieuwbouw te realiseren op de locatie.
