# Aanvullend vooronderzoek Conventionele Explosieven Boerenverdriet Gemeente Den Helder

Dit rapport behandelt het Aanvullend Vooronderzoek Conventionele Explosieven van onderzoeksgebied Boerenverdriet in Den Helder (Noord-Holland) uitgevoerd door Bombs Away B.V. Bombs Away B.V. heeft dit VO CE uitgevoerd in opdracht van Sweco Nederland B.V. Aanleiding voor het onderzoek is een haalbaarheidsstudie voor het Boerenverdriet.

De aanleiding van het aanvullend vooronderzoek is het opstellen van een haalbaarheidsstudie voor het Boerenverdriet/Dokkanaal in de gemeente Den Helder (provincie Noord-Holland).

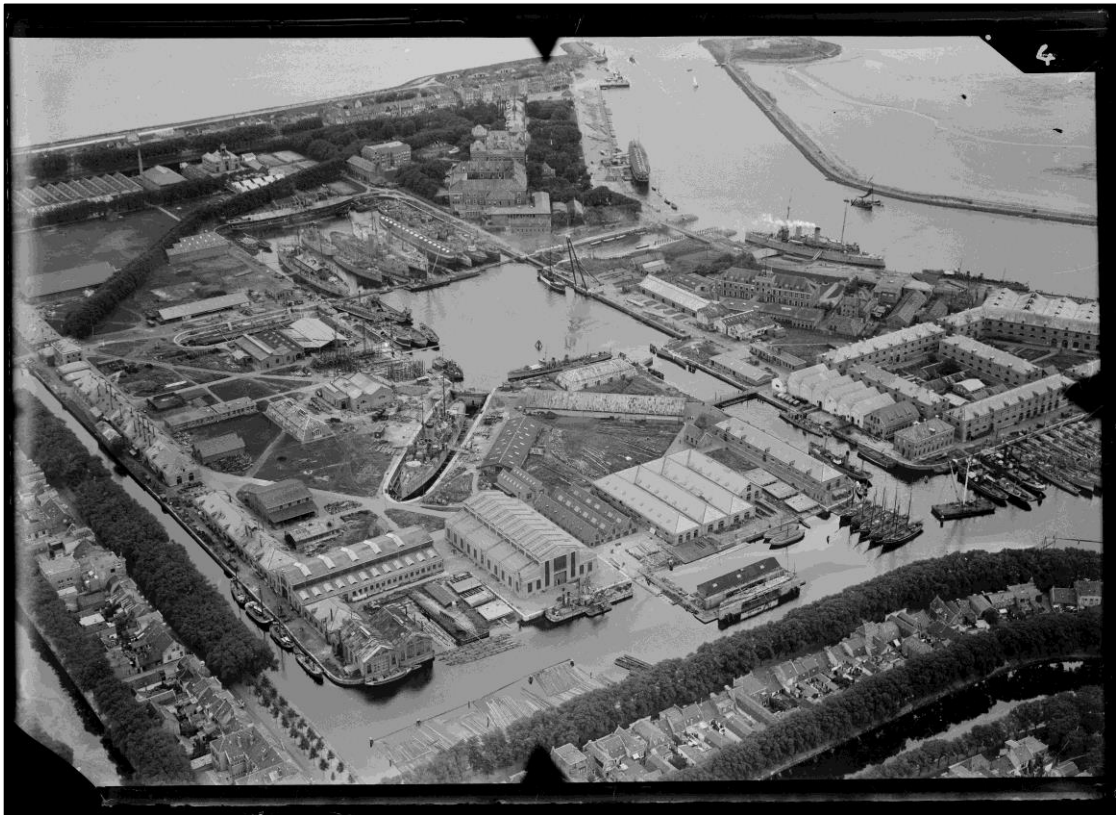
Afbeelding 2: oblique luchtfoto van de Marinewerf in Den Helder uit de jaren 1920-1940.

Het Boerenverdriet is een noord-zuid verbindingskanaal tussen marinewerf Willemsoord en het Noord-Hollands Kanaal van ongeveer 170 meter lang en 25 meter breed. Het werd in 1820 voltooid met kademuren van rijshout. In 1860 werd het kanaal verdiept en voorzien van basalbekleding bedekt door hardstenen dekzerken. In 1861 werd ook de nieuwe keersluis in het kanaal in gebruik genomen. In 1952 werden de kademuren van stalen damwanden voorzien. Aan beide zijden van het Boerenverdriet zijn gebouwen opgetrokken die in gebruik zijn bij de marine. In de onderstaande afbeeldingen zijn luchtfoto's opgenomen van de

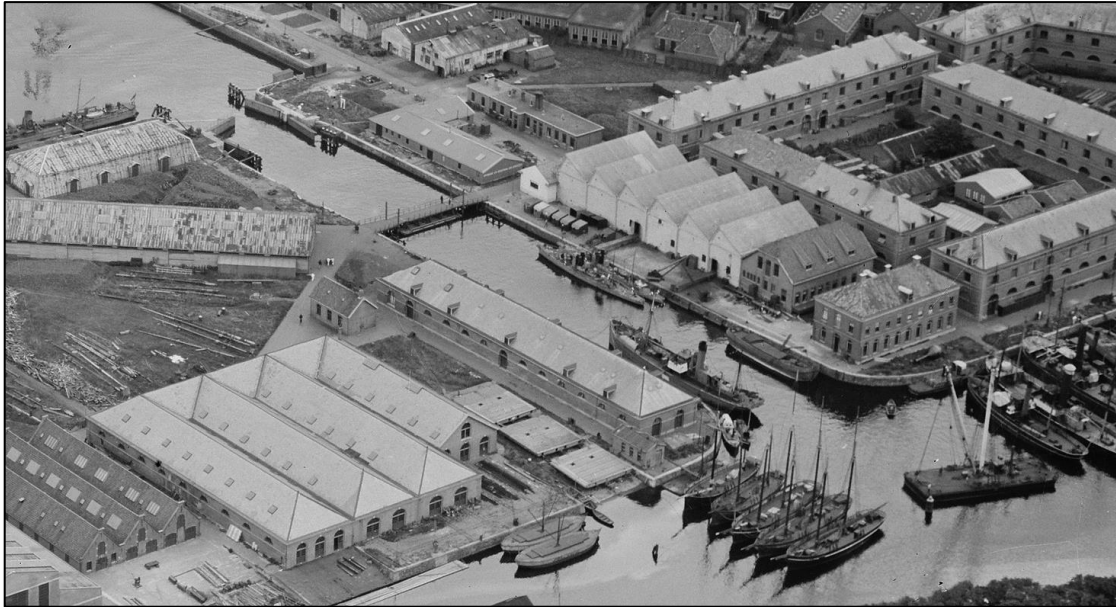
Afbeelding 3: uitsnede van de luchtfoto uit de vorige afbeelding. Het Boerenverdriet is in gebruik: de sluisdeuren staan gedeeltelijk open en de vlotbrug ligt over het Boerenverdriet.

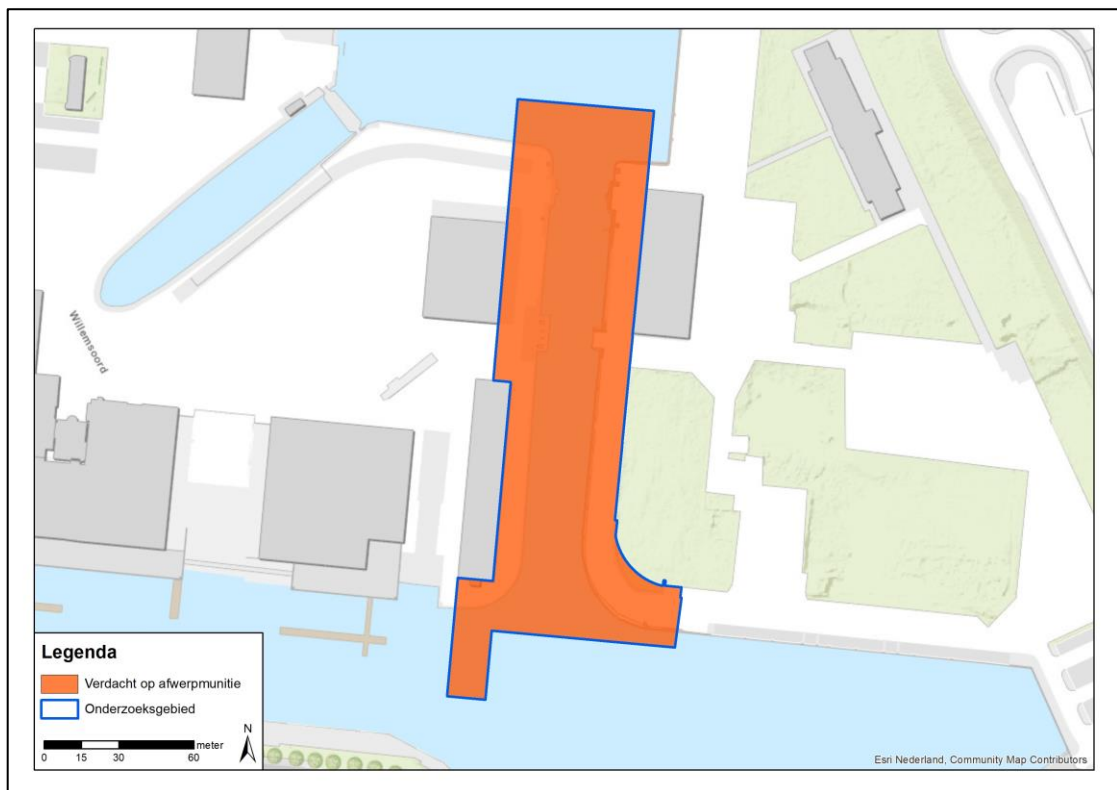
Afbeelding 5: CE-bodembelastingkaart onderzoeksgebied.

De horizontale afbakening blijft hierdoor gehandhaafd: het gehele onderzoeksgebied is geheel verdacht op afgeworpen afwerpmunitie. In de onderstaande afbeelding is de CE-Bodembelastingkaart van het onderzoeksgebied weergegeven.
