## BODEMONDERZOEK

TILLENHOF 2 DEN HELDER

OKTOBER 2023

opdrachtgever	AgROM BV pdv@agrom.nl Haarlem
Projectnummer	23-2103
versie:	1
datum:	25 oktober 2023

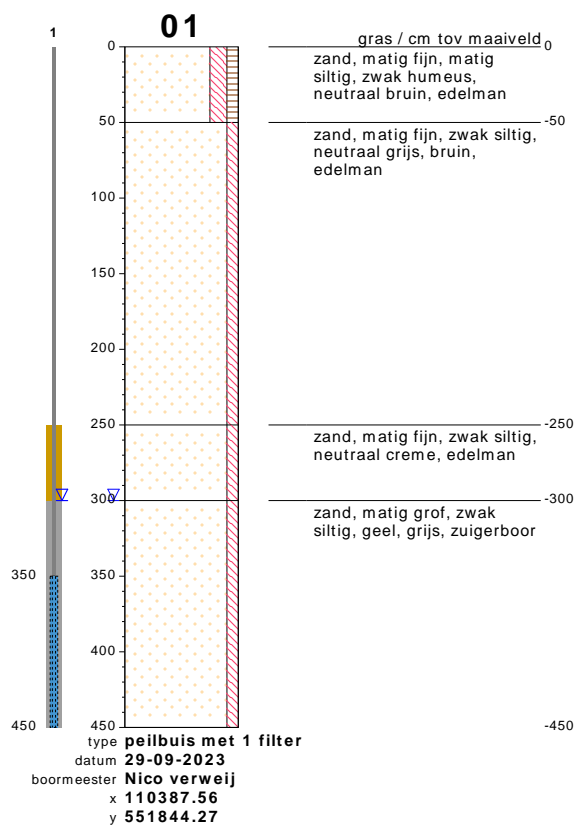
bodemprofielen **schaal 1:50**

De grond is in alle boringen zandig. Het zand bevat tot 4.5 m-mv geen storende of afwijkende lagen. In een beperkt aantal boringen is puin waargenomen, tot maximaal 0.5 m-mv. Het bestaat voornamelijk uit baksteen-achtig materiaal. Het puin of menggranulaat met slakken onder de klinkers heeft een dikte van 0.5 meter. Deze laag bestaat uit 100% bodemvreemd materiaal en is geen onderdeel van de bodem.

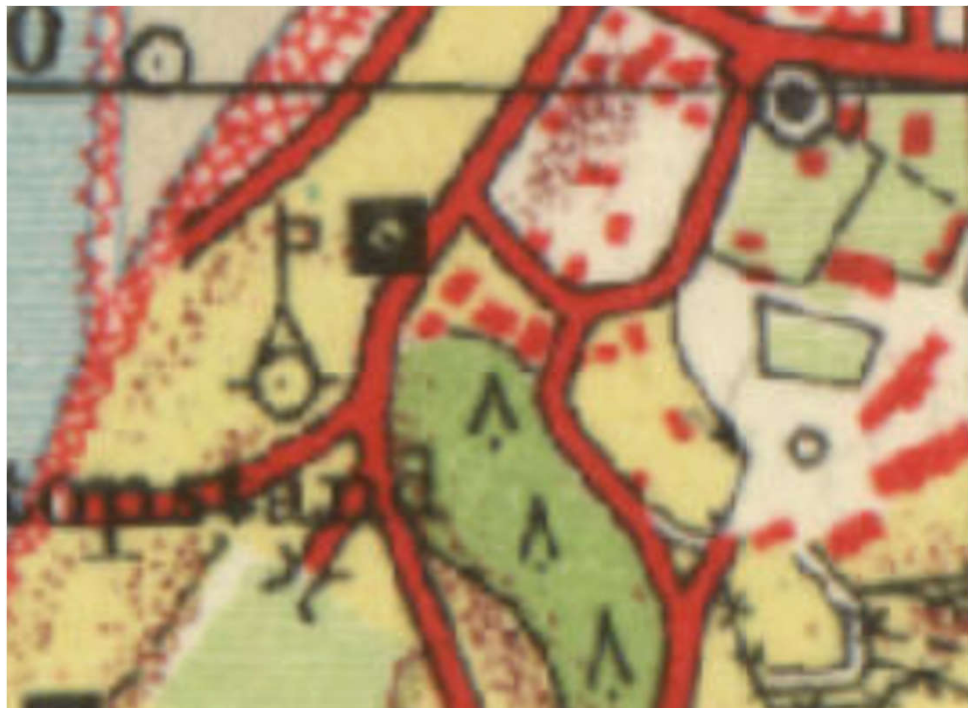
1955

Rijkswaterstaat is voor zover bekend de eerste en enige gebruiker van het terrein geweest. In bijlage D1 zijn zes kaarten van het gebied opgenomen: uit 1955, 1970, 1980, 1985, 1995 en 2010. Op de drie oudste kaarten is nog geen bebouwing op het terrein aangegeven en bestaat het gebied uit *duin*. Verder zijn in bijlage D1 zes luchtfoto's opgenomen, uit 1940, 2005, 2013, 2018, 2021 en 2023. Er zijn in deze periode geen veranderingen te zien in de bebouwings situatie of het bodemgebruik. Op alle foto's is materiaal op het buitenterrein opgeslagen.
